## АКТ ОБСЛЕНОВАНИЯ

объекта социальной инфраструктуры К ПАСПОРТУ ДОСТУПНОСТИ ОСИ

1.1. Наименование (вид) объекта – Образовательное уч	треждение	(Литер А	1
--	-----------	----------	---

- 1.2. Адрес объекта Республика Марий Эл, Волжский район, пгт. Приволжский, ул. Заводская, д. 3
- 1.3. Сведения о размещении объекта: несколько помещений на 1 и 2 этажах отдельно стоящее здание \_\_\_\_ этажей, \_\_\_ кв.м.
- часть здания на 2 этаже, на 115 кв.м. (по договору о безвозмездном пользовании от 11 января 2011 года с МОУ «Приволжская СОШ»)
- 1.4. Год постройки здания 1983 г., последнего капитального ремонта 2012 г.
- 1.5. Дата предстоящих плановых ремонтных работ:

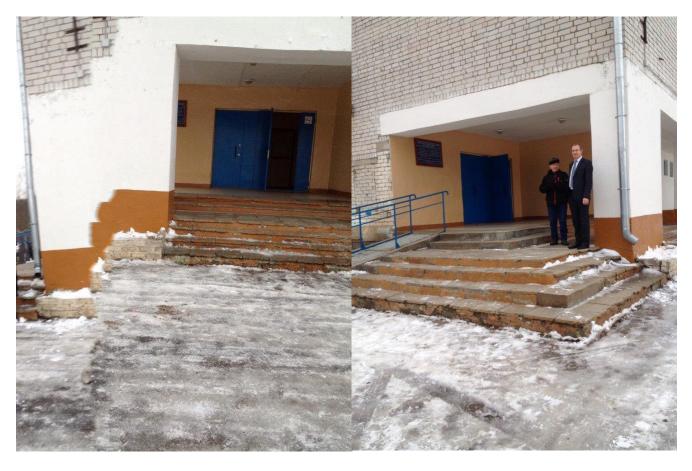
Фото № 1 Фото № 2

2.1	Лестница (наружная)	есть		1, 2	1. Краевые ступени лестничного марша не выделены цветом и фактурой. 2. Марш открытой лестницы состоит из двух ступеней. 2. Перед лестницей отсутствуют предупредительные тактильные полосы. 4. Поручни отсутствуют. 5. Ширина лестницы 10 м. Дополнительные разделительные поручни отсутствуют.	O, C	Привести в соответствие с СП 59.13330.2012, раздел 5.1	капи- таль- ный ремонт

2.3	Входная площадка (перед дверью)	есть		1, 2	1.Поверхность не защищена от скольжения	все	Привести в соответствие с СП 59.13330.2012, раздел 5.1	теку- щий ремонт

2.4	Дверь (входная)	есть		1, 2	1. В полотнах наружных дверей отсутствуют смотровые панели, заполненные прозрачным и ударопрочным материалом. 2. Высота порога двери превышает норматив. 3. Створки двустворчатой двери имеют одинаковую ширину, менее норматива. 4. Дверная ручка не соответствует требованиям.	К, О	Привести в соответствие с СП 59.13330.2012, раздел 5.1	теку- щий ремонт

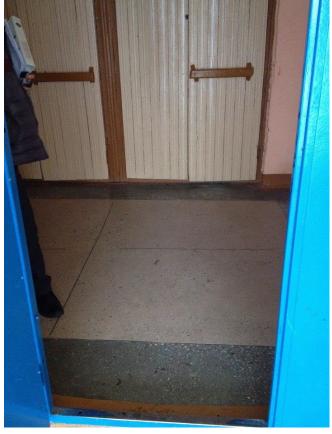
Фото № 3 Фото № 4

2.2	Пандус (наружный)	есть		3	1. Поручни пандуса не соответствуют техническим требованиям к опорным стационарным устройствам по ГОСТ Р 51261. 2. Угол уклона превышает 5%.	К, О, С	Привести в соответствие с СП 59.13330.2012, раздел 5.1	капи- таль- ный ремонт

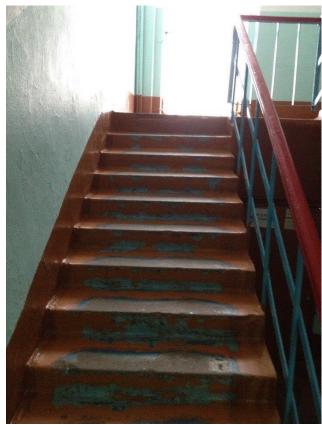
Фото № 5 Фото № 6

3.1	Коридор (вестибюль, зона ожидания, галерея, балкон)	есть	2	5	1. Отсутствуют тактильные предупреждающие указатели и/или контрастно окрашенные поверхности в соответствии с ГОСТ Р 12.4.026 на участках пола на путях движения на расстоянии 0,6 м перед дверными проемами, а также перед поворотом коммуникационных путей.  2. Предупреждающие указатели, контрастно окрашенная поверхность на участках пола перед дверными проемами и входами на лестницы, перед поворотом путей движения отсутствуют.  3. Зоны «возможной» опасности» с учетом проекции движения дверного полотна не обозначены контрастной цвету окружающего пространства краской для разметки.  4. Участки маршрута по коридору имеют покрытие пола — линолеум, местами порваны.	К, О, С	Привести в соответствие с СП 59.13330.2012 Раздел 5.2.	текущий ремонт

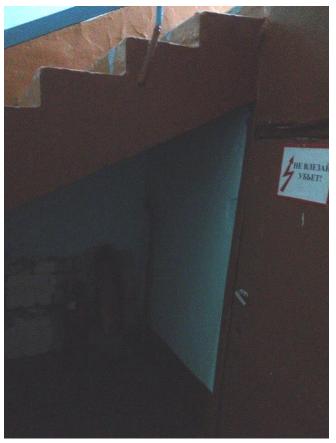
3.2	Лестница (внутри здания)	есть	25, 45	6, 7	1. Поручни лестницы не соответствуют техническим требованиям к опорным стационарным устройствам по ГОСТ Р 51261.	О, С	Привести в соответствие с СП 59.13330.2012 Раздел 5.2.	теку- щий ремонт

2. Бортики на боковых краях ступеней отсутствуют.  3. Тактильные напольные указатели перед лестницами отсутствуют 4. Под маршем открытой лестницы не установлены барьеры, ограждения и т.п. 5. Поручень перил с внутренней стороны лестницы должен быть непрерывным по всей ее высоте.

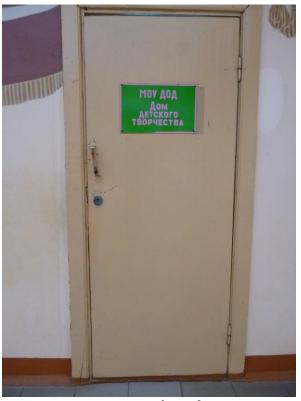
Фото № 7 Фото № 8

3.3	Пандус (внутри здания)	нет			K, O		Индивид уальное решение с ТСР
3.4	Лифт пассажирский (или подъемник)	нет			K, O		Индивид уальное решение с ТСР
3.5	Дверь	есть	8, 9, 10, 12	Высота порогов дверей превышает 0,014 м	K, O	Привести в соответствие с СП 59.13330.2012 Раздел 5.2.	текущий ремонт

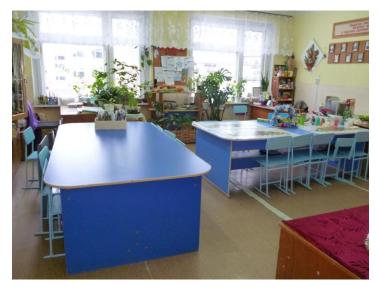
фото 11

4.1	Кабинетная форма обслуживания	есть	89, 90, 91	11, 13	Для МГН специальные оборудования отсутствуют	Γ, Κ, Ο, C	Привести в соответствие с СП 59.13330.2012 Раздел 7.1 и 7.2.	текущий ремонт

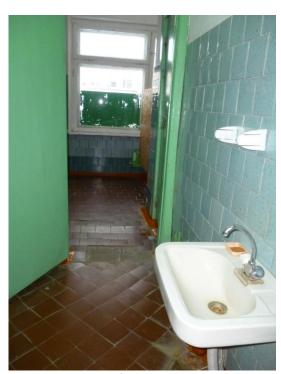
фото 15

Наименование		Наличи лемент		Выявленные наруше и замечания	ения	Работы по адапт объектов	ации
№ п/п	таименование функционально- планировочного элемента		№ на плане	<b>№</b> фото	Содержание	Значимо для инвалида (катего- рия)	Содержание	Виды работ
5.1	Туалетная комната	есть	62, 65	14, 15, 16, 17	Специальных оборудований в кабинах нет	Κ O, C, Γ	Привести в соответствие с СП 59.13330.2012 Раздел 5.3	теку щий ремонт
5.2	Душевая/ ванная комната	нет						
5.3	Бытовая комната (гардеробная)	нет						
	ОБЩИЕ требования к зоне				1. Информирующее обозначение (в том числе рельефные знаки) помещения отстутствует. 2. Выключатели и розетки в помещении расположены выше нормативных значений Применяются краны с раздельным управлением горячей и холодной водой.	ΚΟ, C, Γ	Привести в соответствие с СП 59.13330.2012 Раздел 5.3	теку щий ремонт
