**АКТ ОБСЛЕДОВАНИЯ
объекта социальной инфраструктуры
К ПАСПОРТУ ДОСТУПНОСТИ ОСИ
№ 40**

Муниципальное дошкольное образовательное учреждение
«Детский сад комбинированного вида № 6 «Сказка» пгт. Приволжский Волжского
муниципального района Республики Марий Эл»
425030, РМЭ, Волжский район, пгт. Приволжский, ул. Новая, д. 8

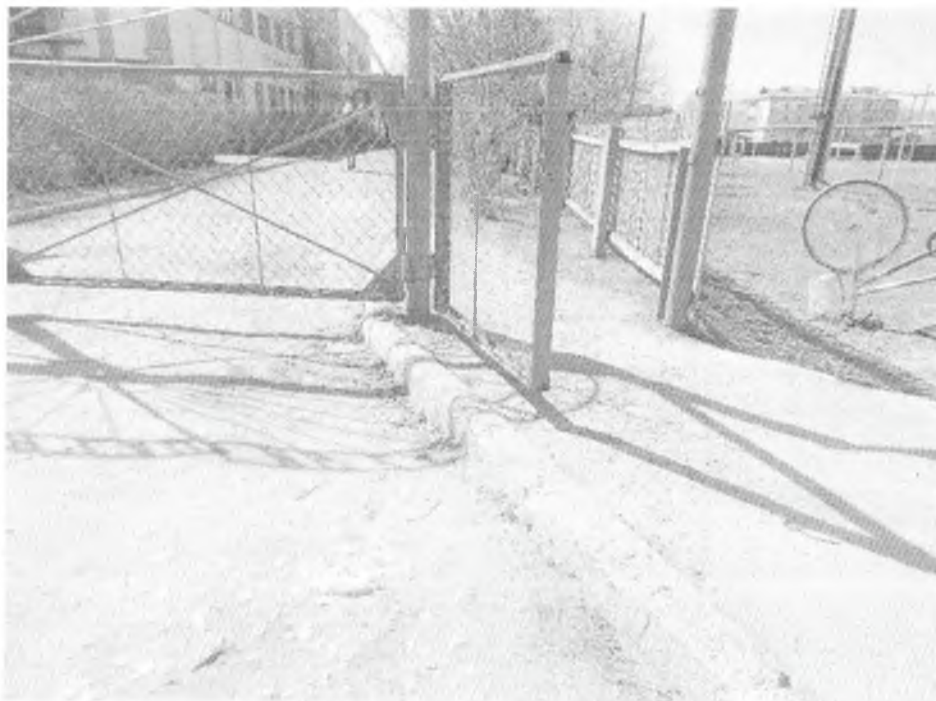
Φοτο Νο 1

1.1	Вход (входы) на территорию	есть		1	1. Элементы информации об объекте на входе на участок отсутствуют.	все	Привести в соответствие с СП 59.13330.2012, раздел 4.1, 5.1	Ремонт текущий

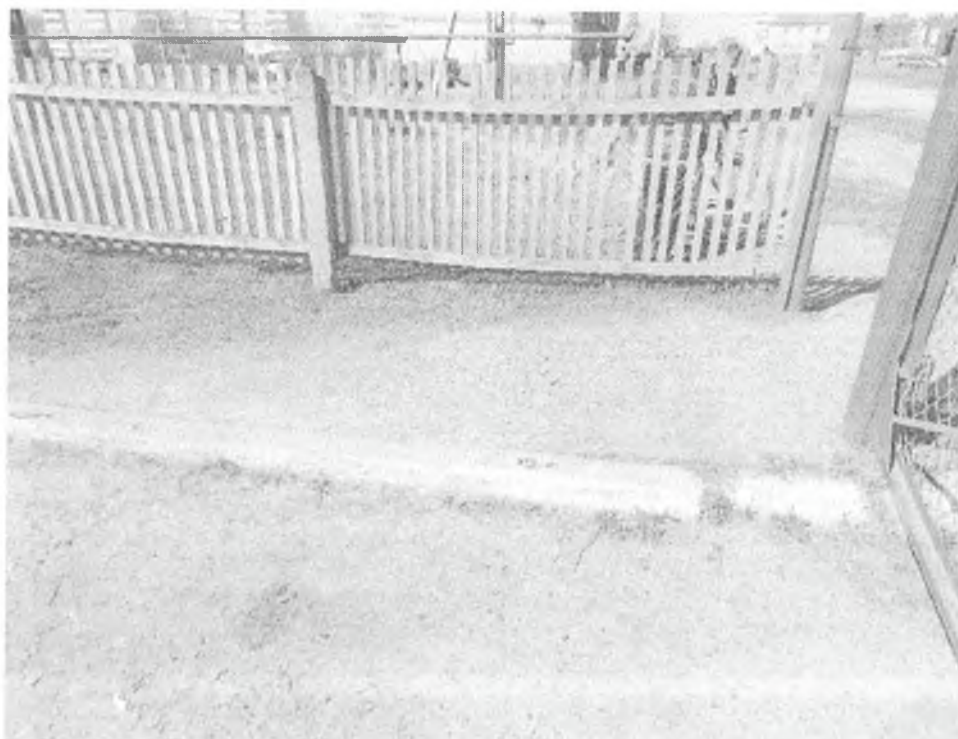
Φοτο Νο 2

1.2	Путь (пути) движения на территории	есть		2, 3	1. На маршруте движения имеется перепад высот без пандусов. 2. Перепад высот в местах съезда на проезжую часть не должен превышать 0,015 м. 3. Маршрут движения не является гладким. 4. Высоту бордюров по краям пешеходных путей на территории рекомендуется принимать не менее 0,05 м. 5. Тактильные средства на покрытии пешеходных путей отсутствуют.	К, О, С	Привести в соответствие с СП 59.13330.2012, раздел 4.1	Ремонт капитальный

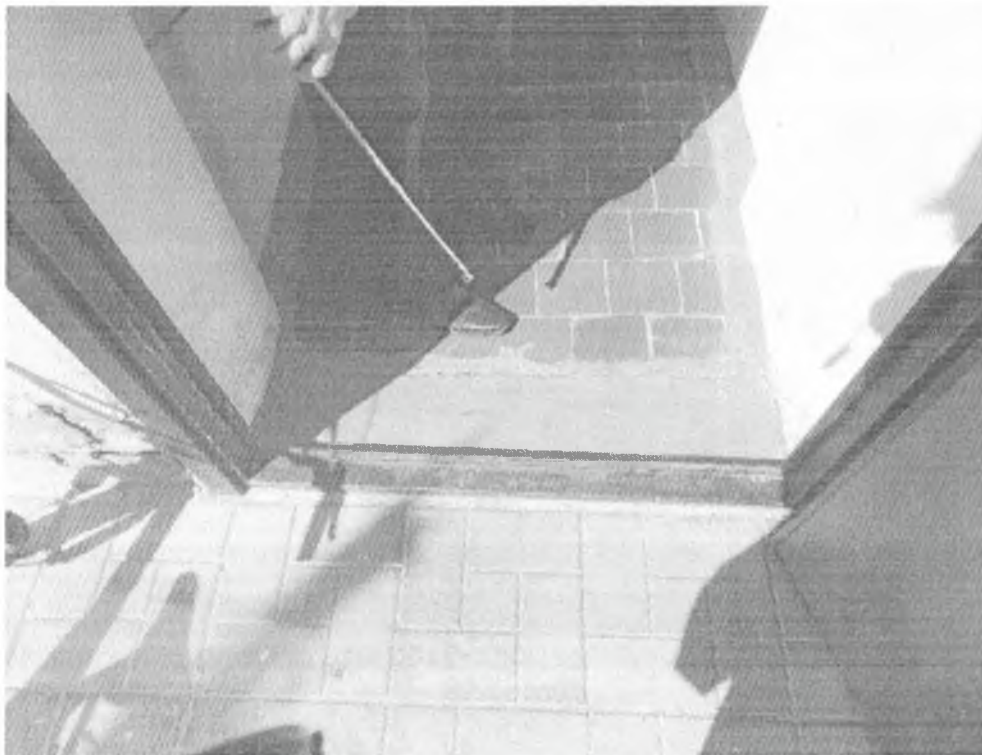
Φοτο Νο 6

2.4	Дверь (входная)	есть		4-7	1. Входные двери должны иметь ширину в свету не менее 1,2 м. (факт- 0,87-0,9м). 2. Высота порогов дверей превышает норматив 0,014 м (факт-0,04-0,05м). 3. В полотнах наружных дверей, доступных для МГН, следует предусматривать смотровые панели, заполненные прозрачным и ударопрочным материалом, нижняя часть которых должна располагаться в пределах от 0,5 до 1,2 м от уровня пола.	К, О, С	Привести в соответствие с СП 59.13330.2012, раздел 5.1	Ремонт капитальный

2.5	Тамбур	есть	1,2, 25,26	6-8	1. Размеры тамбуров не соответствуют	К, О, С		Технические

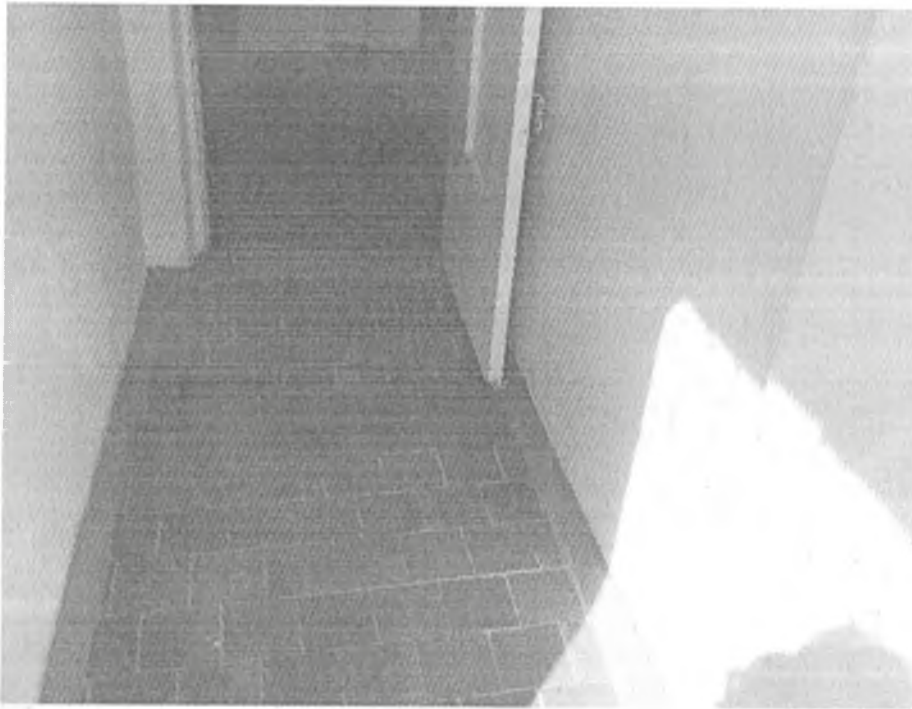
Φοτο Νο 8

31,42	требованиям.			решения невозможны
	ОБЩИЕ требования к зоне			1. Отсутствуют знаки доступности на доступных входах. 2. Отсутствуют устройства вызова персонала (имеется только на центральном входе). 3.	К, О, С	Привести в соответствие с СП 59.13330.2012 Раздел 5.1	Текущий ремонт

Комментарий к заключению: с элементом «тамбур» технические решения невозможны

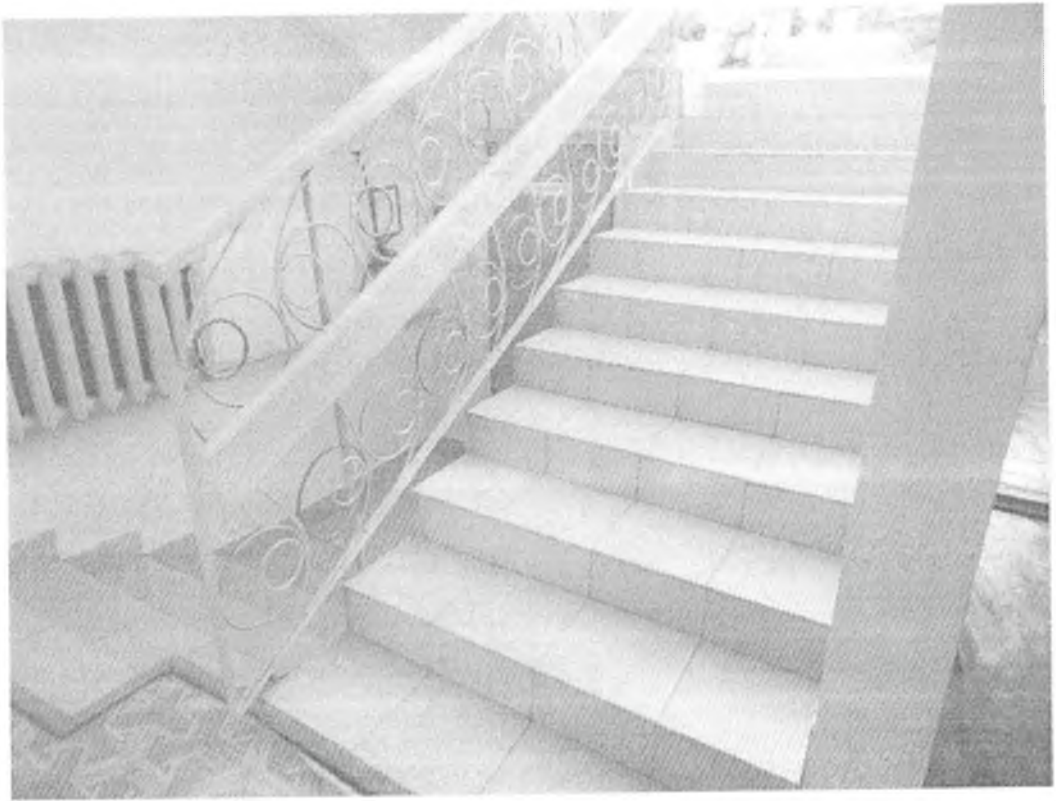
Φοτο Νο 9

3.2	Лестница (внутри здания)	есть		9	1. Ширина марша лестницы не соответствует требованиям 1,35м (факт-1,1м) 2. Поручни лестницы не соответствуют техническим требованиям к опорным стационарным устройствам по ГОСТ Р 51261. 3. Бортики на боковых краях ступеней, не примыкающих к стене, отсутствуют. 4. Тактильные напольные указатели перед лестницами отсутствуют 5. Ширина проступей должна быть от 0,35 до 0,4 м (факт: 0,30м)	О, С	Привести в соответствие с СП 59.13330.2012 Раздел 5.2.	Технические решения невозможны

Комментарий к заключению: С элементами «коридор» и «лестница» технические решения невозможны

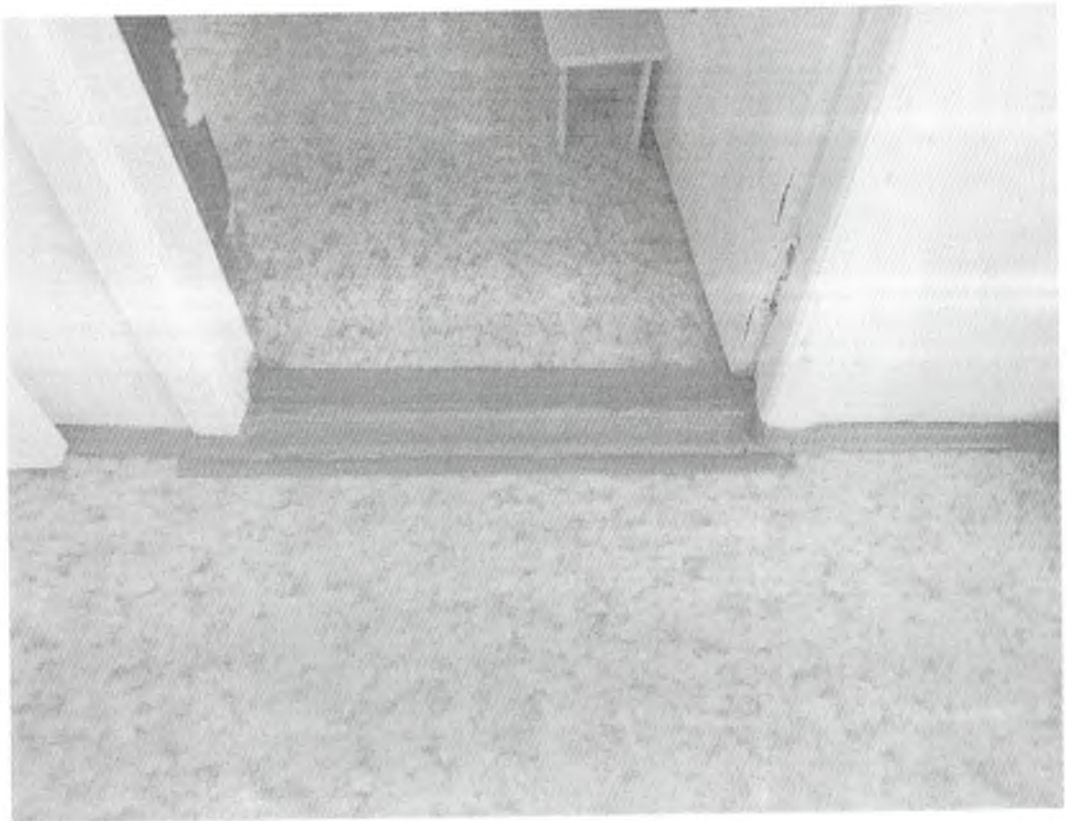
Φοτο Νο 10

с ТСП
3.4	Лифт пассажирский (или подъемник)	нет				К	Индивидуальное решение с ТСП
3.5	Дверь	есть	10-11	1. Ширина дверных проемов менее 0,9 м 2. Высота порогов дверей превышает 0,014 м	К, О	Привести в соответствие с СП 59.13330.2012 Раздел 5.2.	Ремонт капитальный
3.6	Пути эвакуации (в т.ч. зоны безопасности)	есть	12-14	1. Ширина (в свету) участков эвакуационных путей, должна быть не менее 1,2м 2. Эвакуационная лестница не соответствует требованиям. 3. На путях эвакуации отсутствует пандус.	К, О, С, Г	Привести в соответствие с СП 59.13330.2012 Раздел 5.2.	Ремонт капитальный
	ОБЩИЕ требования к зоне			1. Отсутствует информация о схеме движения инвалидов с указанием доступных мест общего пользования и обслуживания МГН, в том числе инвалидов колясочников. 2. Маршрут движения не обозначен знаками.	все	Привести в соответствие с СП 59.13330.2012 Раздел 5.2.	Ремонт текущий

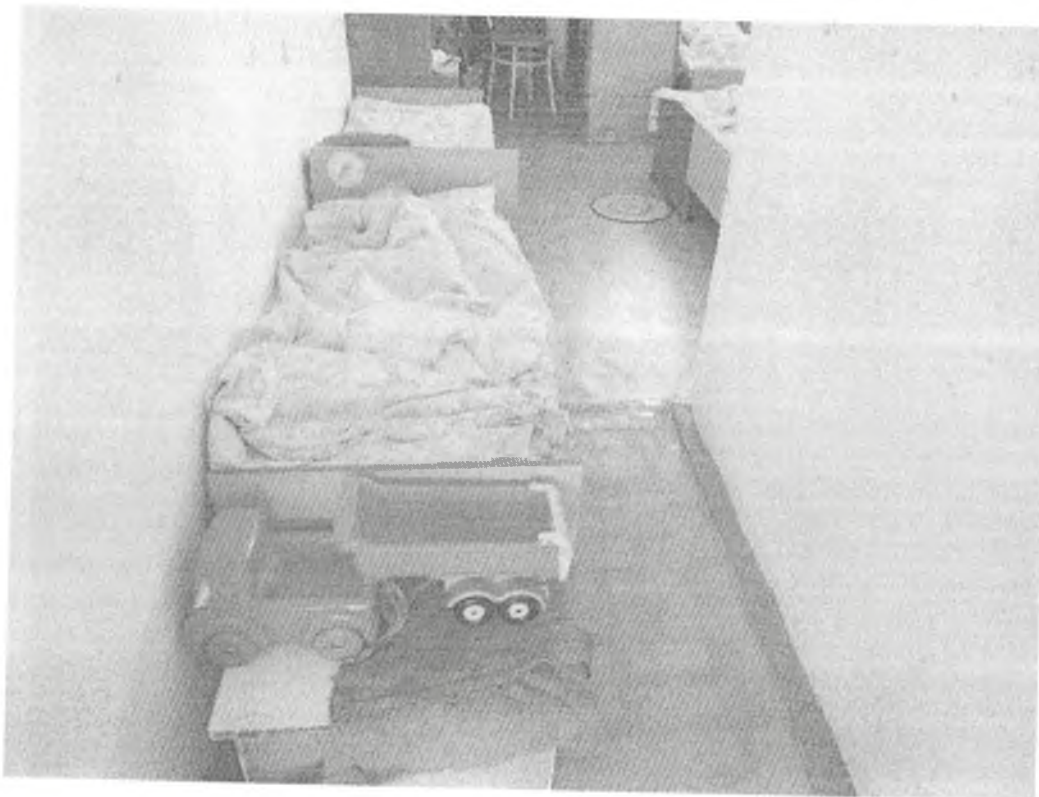
Φοτο № 15

4.1	Кабинетная форма обслуживания	Нет						
4.2	Зальная форма обслуживания	Есть	1 эт.: 44,5 28,22 13 2 эт.: 24,1 22,6 19,7 17,22	15-17	1. Ширина проходов менее 1,8 м (факт – 1,11м) 2. Места для инвалидов не предусмотрены	К, О, С, Г, У	Привести в соответствие с СП 59.13330.2012 Раздел 7.2, 5.2	Ремонт капитальный, текущий

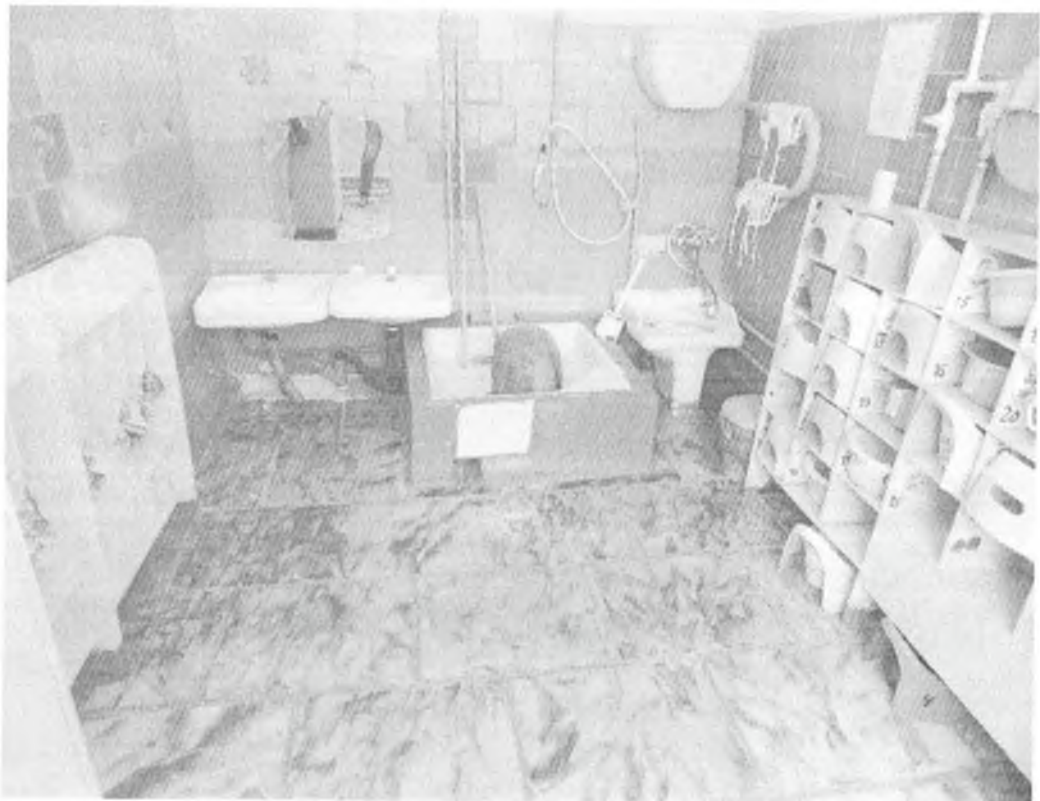
Φοτο Νο 18

5.1	Туалетная комната	есть	1 эт: 3,27 2 эт: 25,27 28,4, 5,8,9 14-16	18	1. Для МГН специально оборудованная универсальная кабина отсутствует.	К О, С, Г	Привести в соответствие с СП 59.13330.2012 Раздел 5.3	Капитальный ремонт
